## SISTEMA POLÍTICO ADMINISTRATIVO.

### 1. Ubicación geográfica.

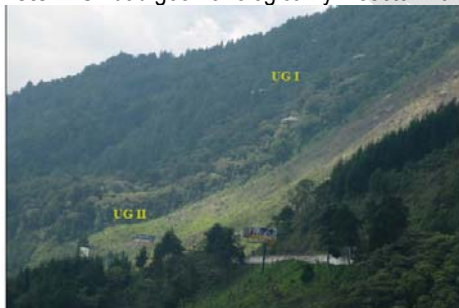
Foto 1. Unidad geomorfológica I y II sector vía las Palmas.

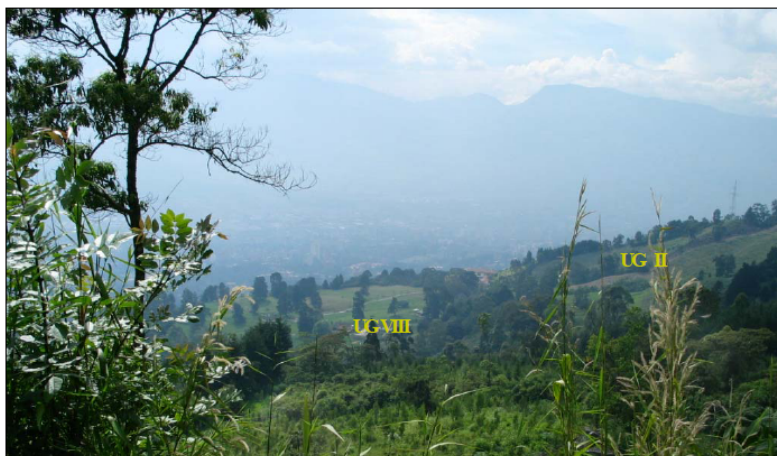
Foto 3. Unidad geomorfológica II y VIII, en donde la unidad geomorfológica VIII está representada por el Peldaño La Cumbre

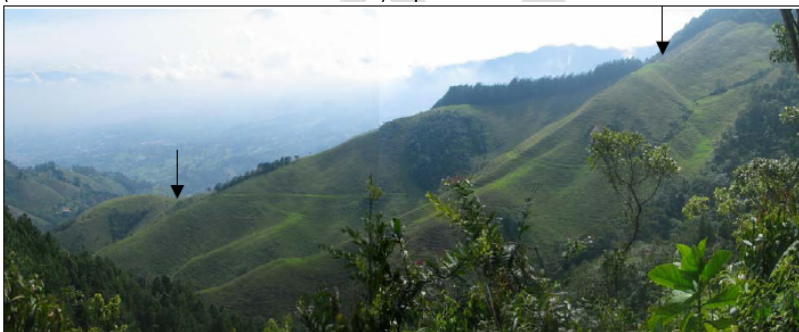
Foto 5. Unidad geomorfológica XII, en la cuenca de la quebrada la Ayurá, se observan características morfológicas (cambio en la dirección de las cuchillas) representativas de actividad tectónica

Esta unidad está ubicada en la parte media y baja de la vereda el Vallano, (Foto 5) ocupando casi la totalidad del flanco occidental de la Quebrada la Ayurá. Se presentan pendientes con valores entre 40° y 30° y alturas entre 2200 y 2500 msnm. Se observan cuchillas de topos agudos, drenajes paralelos a subparalelos, con valles en "V" abierta, con variaciones a cerrada, laderas planas a cóncavas y cortas, modeladas por movimientos en masa en algunos sectores.

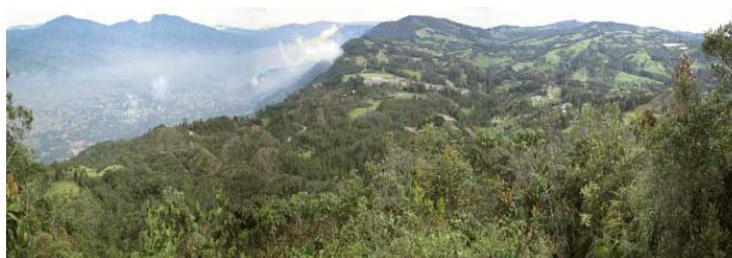
Foto 7. Panorámica de plano geomorfológico de recarga hidráulica (Altiplano).

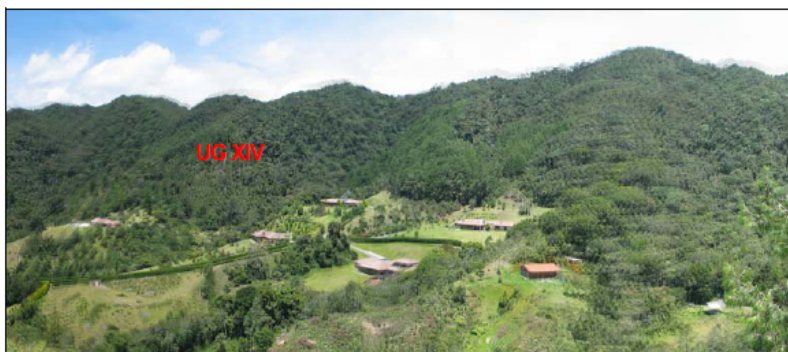
Foto 8. Flanco oriental de la unidad geomorfológica XIV, con pendientes más suavizadas.

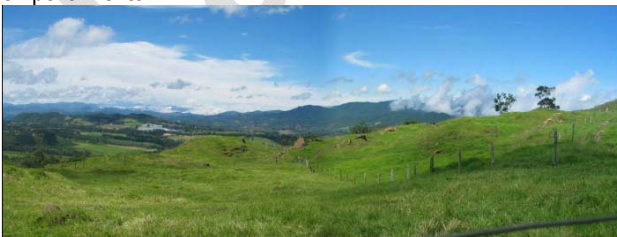
Foto 9. Unidad geomorfológica XVI, en donde se pueden observar las bajas pendientes aptas para zonas de recarga y empozamiento
